## **DECYZJA NR 1.318/2021**

obejmującą wykonanie prac w kościele polegającym na remoncie instalacji elektrycznej, malowanie ścian we wnętrzu, oraz wymiana okien w wyższej kondygnacji nawy, na terenie obejmującym działkę oznaczoną w ewidencji gruntów nr 1135 obręb 0004 Czarncza, gm. Włoszczowa

**Decyzja Nr 46/B/2024**

- według przedłożonego opracowania: „Program prac konserwatorskich wystroju i wyposażenia kościoła pw. Św. Floriana Męczennika w Czarncy”, mgr Aneta Krawczyk-Wróbel, Kraków 2015 r, opracowania stanowiącego opieczetowany załącznik do niniejszej decyzji

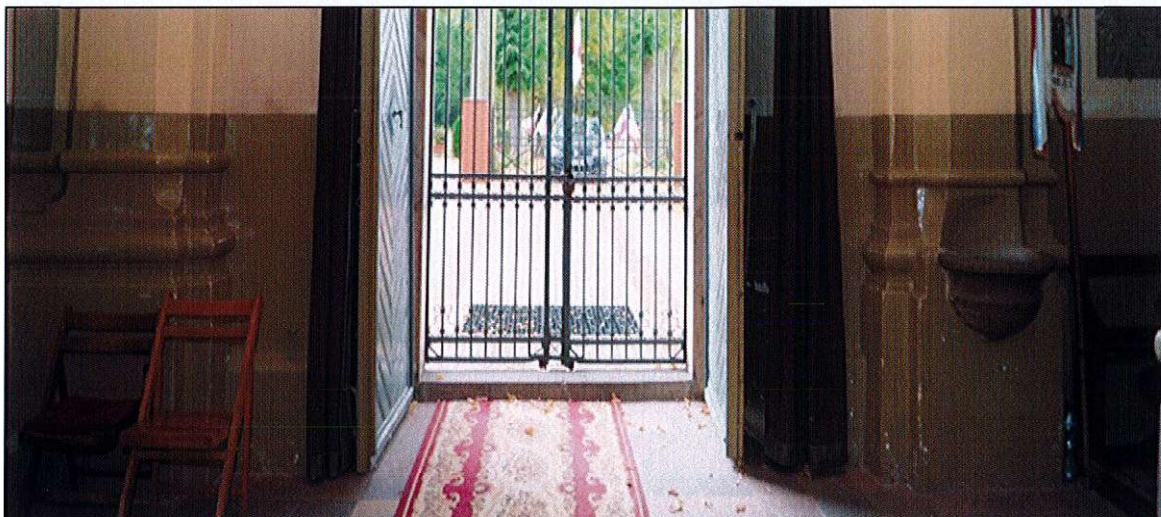
W strefie do wysokości gzymsu zapraw tynkarskich warstwy malarskie są w dobrym stanie. Obserwuje się tu głównie, typowe zniszczenia związane z użytkowaniem świątyni jak zabrudzenia, zakurzenie powierzchni, ubytki mechaniczne w tym przetarcia, zarysowania, ubicia krawędzi itp. Nie stwierdzono groźnych pęknięć konstrukcyjnych ścian oraz tynków. Zauważalne są głównie skurczowe, drobne rysy.

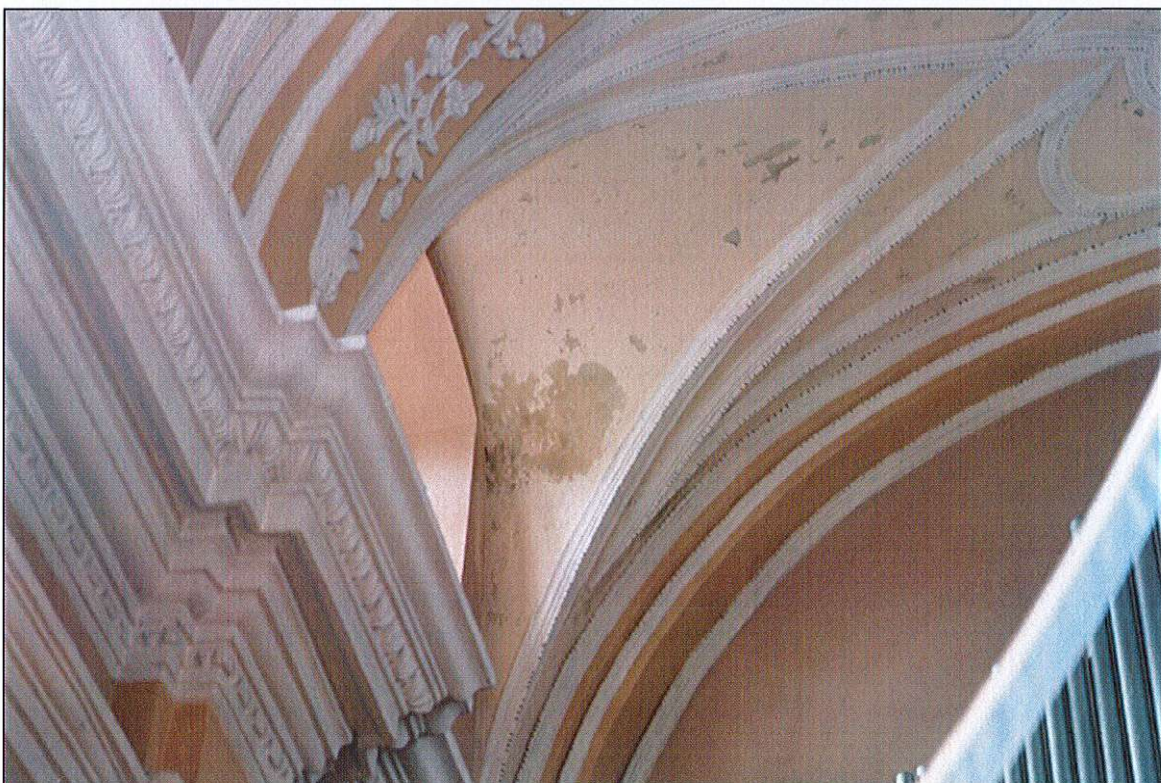
W dużo gorszym stanie są tynki i warstwy malarskie w partii sklepienia. Dezintegracja tynków nastąpiła w skutek lokalnych zasoleń, szczególnie w okolicach lunet, a także środkowych partii sklepienia. Nagromadzenie się wody wraz z solami mogło

pochodzić od przeciekającego dachu. Z informacji pozyskanych od Inwestora, dach jest obecnie wymieniony. Niestety widoczny jest nadal problem z zawilgoceniem górnych

partii sklepienia. Zaleca się sprawdzić ocieplenie stropu, być może para wodna skrapla się wskutek różnicy temperatur i zawilgaca wyprawy tynkowe.

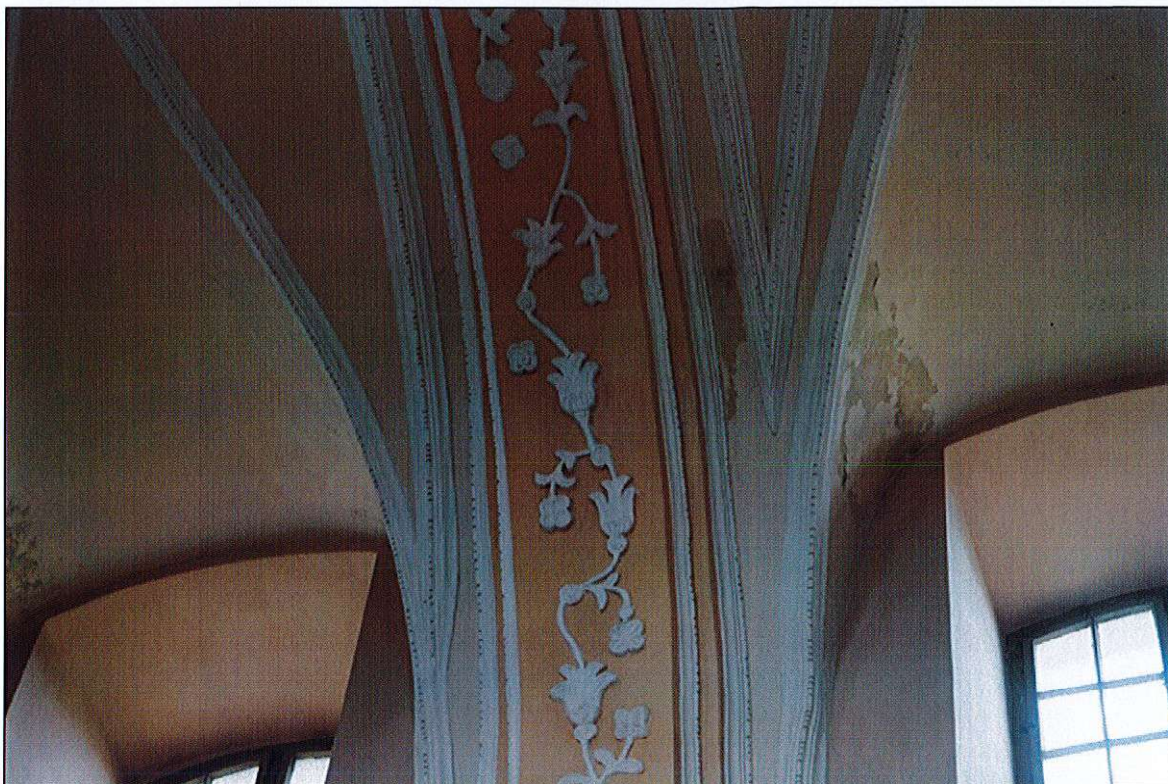
Zastosowane farby są mało odporne na wilgoć w wielu miejscach złuszczą się odsłaniając warstwy spodnie. Kumulująca się wilgoć w górnych partiach świątyni przyczynia się dezintegracji spoiwa jej osłabienia i spudrowania. W tych obszarach sklepienia występują ciemne przebarwienia świadczące o porażeniu mikroorganizmami-grzyby. Powierzchnia jest mocniej zabrudzona, pokryta kurzem i pajęczynami. Widoczne są liczne drobne spękania wypraw.

Po dokonanej wstępnie analizie stanu zachowania pokrytych monochromiami wypraw tynkowych, w pierwszej kolejności zaleca się ustalenie przyczyn występujących zawilgoceń w partiach; przycokołowej oraz sklepienia. Dodatkowej

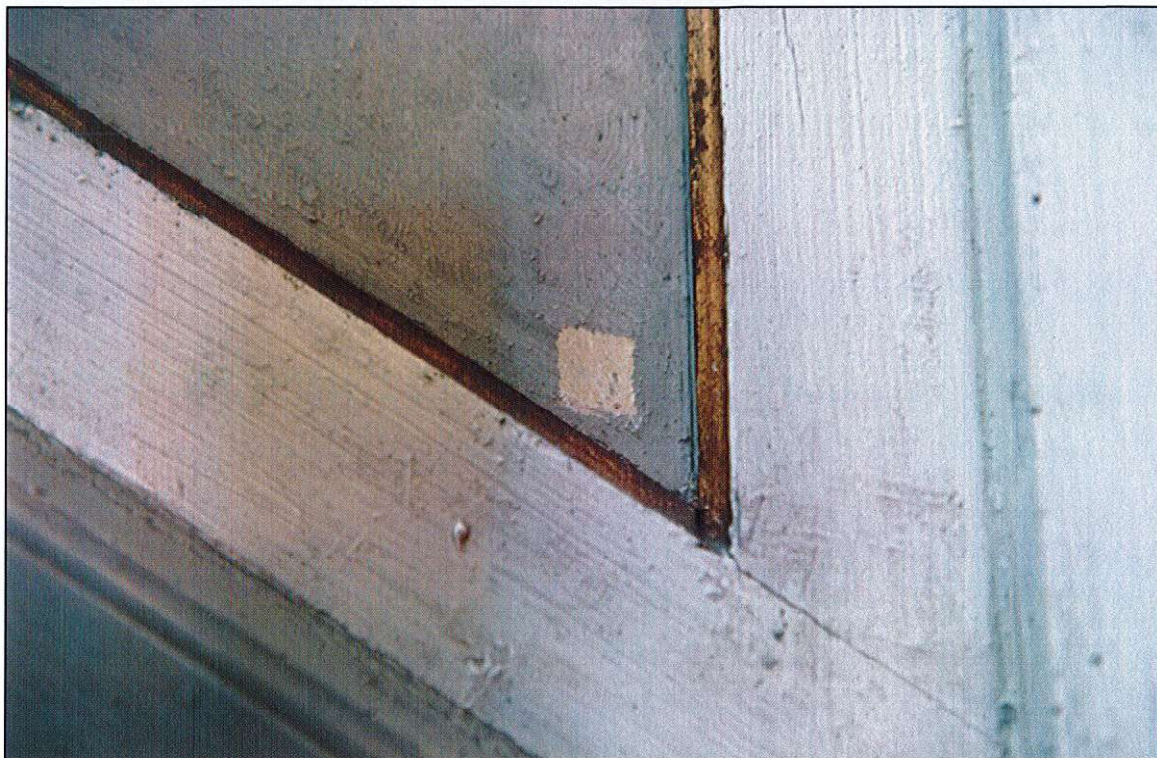
Struktura ambony wykonana została z drewna iglastego rzeźby z drewna liściastego. Złączenia w technice olejnej na mikstion szlagmetalem na podmalówce z farby olejnej. Nie stwierdzono gruntów klejow-kredowych i wcześniejszych złoceń (prawdopodobnie usunięte). Na drewnie występuje warstwa kremowa z widoczną fakturą pędzla w technice olejnej. Warstwa malarska stanowiąca przemalowanie i obecną malaturę

wykonana jest w technice olejnej w kolorze rozbielonej szarości i bieli. Brak dostępu do zwieńczenia ambony uniemożliwia stwierdzenie nawarstwień na rzeźbach. Obecnie anioł w partii szat pomalowany jest na kolor biały (sukienka) i szary (tunika) ze złożonymi skrzydłami – szlagmetal. Postać diabła w ciemnobrązowej kolorystyce. Zapewne polichromia na rzeźbach wykonana jest w technice olejnej.

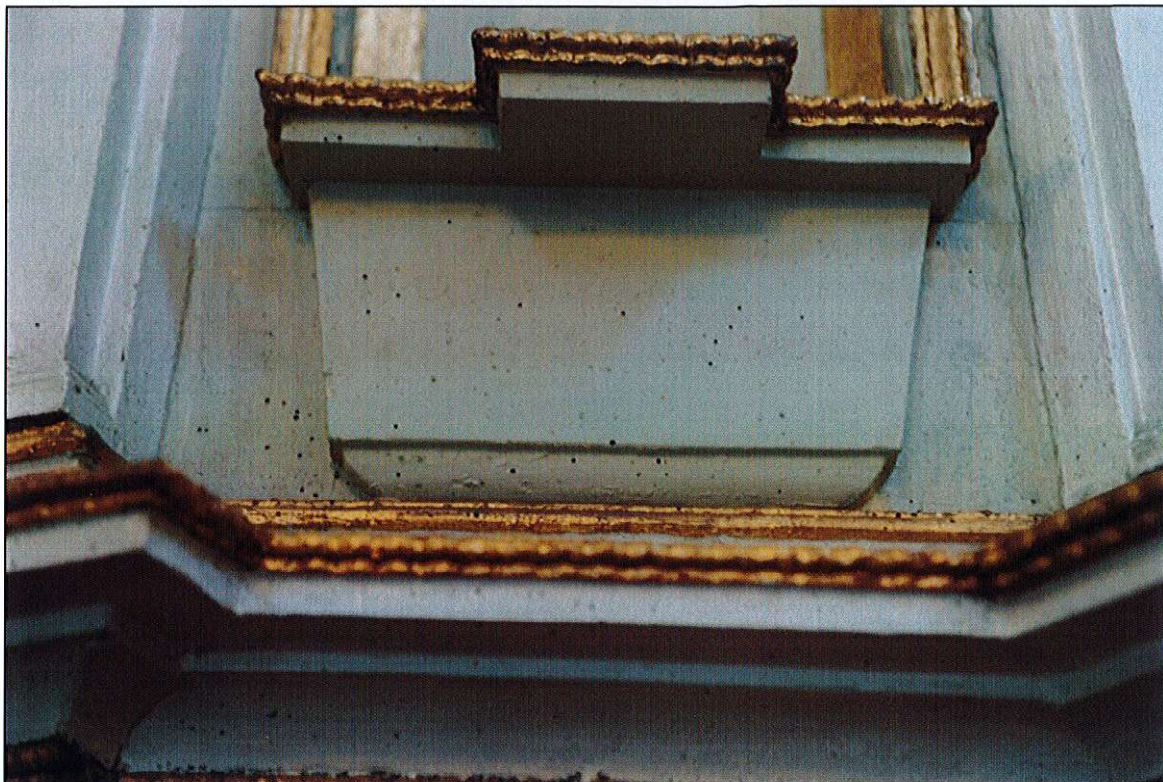
W obrębie obiektu widoczne są spękania w miejscach połączeń elementów drewnianych (deskowanie spodniej części kosza) oraz profilowanych listew z elementami

struktury. Zniszczone deski kwater, zastąpiono sklejką. Jej charakterystyczna faktura odwrócia widoczna jest pomimo pomalowania farbą, odróżnia się i działa jako obcy element dla całości wystroju ambony. Odwrocie balustrady oraz wnętrze kosza, podczas ostatniej odnowy pomalowane zostało farbą olejną. Pierwotnie powierzchnie te, eksponowane były w surowym drewnie. Na obiekcie stwierdzono ślady

7. Sklejenie pęknięć. Rozeschnięcia i szczeliny zostaną uzupełnione taszlami z drewna identycznego gatunkowo. Wstawki zostaną wklejone na kleju polivinylowym typu Vikol lub produktem równoważnym. Większe wzmocnienia proponuje się wykonać z zastosowaniem kołków drewnianych.

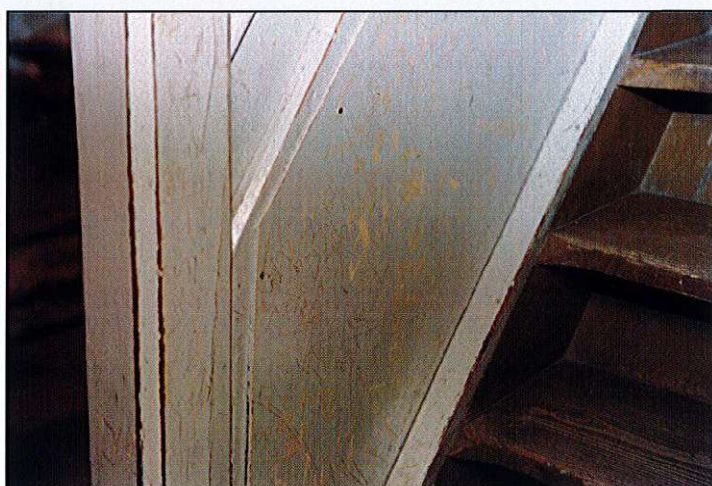
działalności owadów szkodników drewna. Widoczne otwory wylotowe owadów żerujących w drewnie zarówno od strony polichromowanej struktury jak i we wnętrzu kosza. Wnioskować można, iż struktura drewna jest osłabiona. Powierzchnia lakieru pokrywającego strukturę ambony jest zabrudzona z licznymi zarysowaniami szczególnie w partii blaustrady. Na jej odwrocie wyrzeźbione ostrymi przedmiotami napisy i rysunki. Wierzchnia warstwa malarska posiada liczne zagłębienia, nierwoności poprzez naniesienie jej na wcześniej występujące ubytki drewna i monochromii. W obrębie wystroju ambony nie zachował się detal snycerski. Zapewne został zniszczony lub skradziony. Kosz stanowi surowa architektura i złożone profilowania tzw. "płynąca woda". Jedynym akcentem snycerskim jest szyszka i gołębica w podniebiu baldachimu oraz rzeźby ustawione na baldachimie. Ich powierzchnia jest mocno zakurzona i zabrudzona. Warstwa malarska jest przemalowaniem po ubytkach warstw spodnich. Brak dostępu do tej partii obiektu uniemożliwia ocenę jego dokładnego stanu zachowania.

8. Wypełnienie ubytków drewna oraz otworów po drewnojadach kitem akrylowym np. f. Trikkulla lub dwuskładnikową żywicą Axson S.C 258 lub produktem równoważnym.

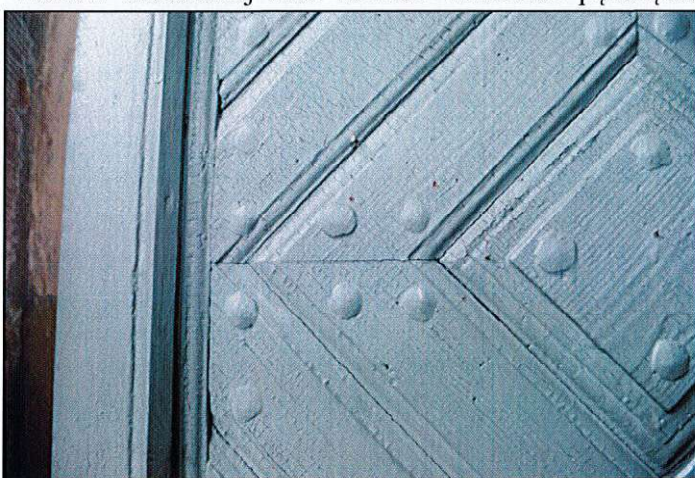
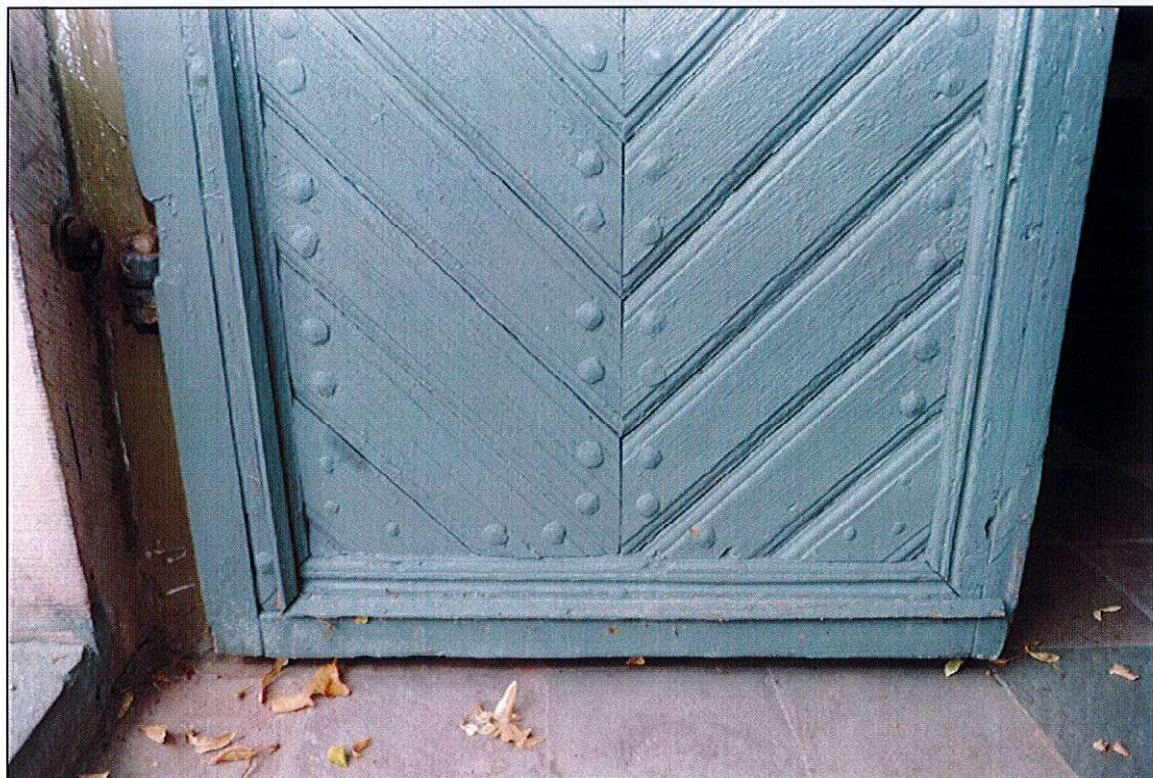
Drzwi zewnętrzne pokryte są licznymi warstwami olejnymi, które stworzyły grube nawarstwienie zalewając profil szlachetnego układu desek w jodełkę. Widoczne samoistne odkrywki przez wszystkie warstwy przemalowań wskutek odpryskiwania warstw i urazów mechanicznych jak obtłuczenia, zarysowania, wgniecenia. Na powierzchni drzwi od strony zewnętrznej liczne spękania warstw malarskiej oraz drobne wzdłużne pęknięcia drewna. Od tej strony deski w gorszym stanie niż deski od strony wewnętrznej. Narażone na czynniki atmosferyczne posiadają charakterystyczne zmiany wskutek pracy drewna. Występują szczeliny i szpary między deskami. Obserwuje się drobne ubytki i wyszczerbienia drewna. Warstwa malarska na tych powierzchniach ulegała również szybszemu niszczeniu i liczniejszym odpryskom. Ostatnia

warstwa farby w kolorze szarym, pokrywa liczne ubytki warstwy spodnich - przemalowań. Nawarstwienie te, zniekształcają też profile szalunkowych desekowań. Widoczne mechaniczne wytarcia powłok lakierowych na krawędziach oraz w okolicy zamków aż do drewna. Od strony wewnętrznej powierzchnię drewna i elementów metalowych zakrywa gruba warstwa przemalowań. Ostatnia w kolorze jasnożółtym, wykonana lakierem. Jest nierówna i nieestetyczna, widoczne liczne drobne odpryski tej sztywnej warstwy, ukazując warstwy spodnie w brązowym kolorze, a także warstw drewna.

W toku prac usunięte zostaną kryjące nieestetyczne i szczerne nawarstwienia farb olejnych, metodą chemiczną. Po tej czynności zakłada się możliwość delikatnego przeszlifowania powierzchni w celu wyrównania aczkolwiek przewiduje się zachowanie historycznej faktury powierzchni desek. Wtórnie dodane elementy drewniane (deski, listewki) zostaną usunięte. Zakłada się przeprowadzenie impregnacji wzmacniającej drewna połączonej z dezynfekcją oraz dezynsekcją. Nie wyklucza się wymiany mocno osłabionych fragmentów zniszczonej stolarki lub jej flekowania z zastosowaniem drewna identycznego gatunkowo. Futryna drzwi od strony południowej wymaga wymiany z korektą niwelującą możliwość dostawania się wody opadowej z zewnątrz (obecnie drzwi poniżej poziomu posadzki zewnętrznej). W razie stwierdzenia złego stanu elementów deskowania wykonana zostanie ich rekonstrukcja wg istniejących wzorów. Dotyczy to również wtórnych zmian w ramach profilaktycznych napraw. Następnie drobne ubytki zostaną wypełnione odpowiednio dobranym kitem do drewna (w przypadku drzwi wejściowych odpornym na czynniki zewnętrzne) z opracowaniem powierzchni w nawiązaniu do otoczenia. Wtórne, metalowe gwoździe należy usunąć i zastąpić kutymi o dużych łebkach. Uzupełnić również brakujące w nawiązując do oryginalnych.

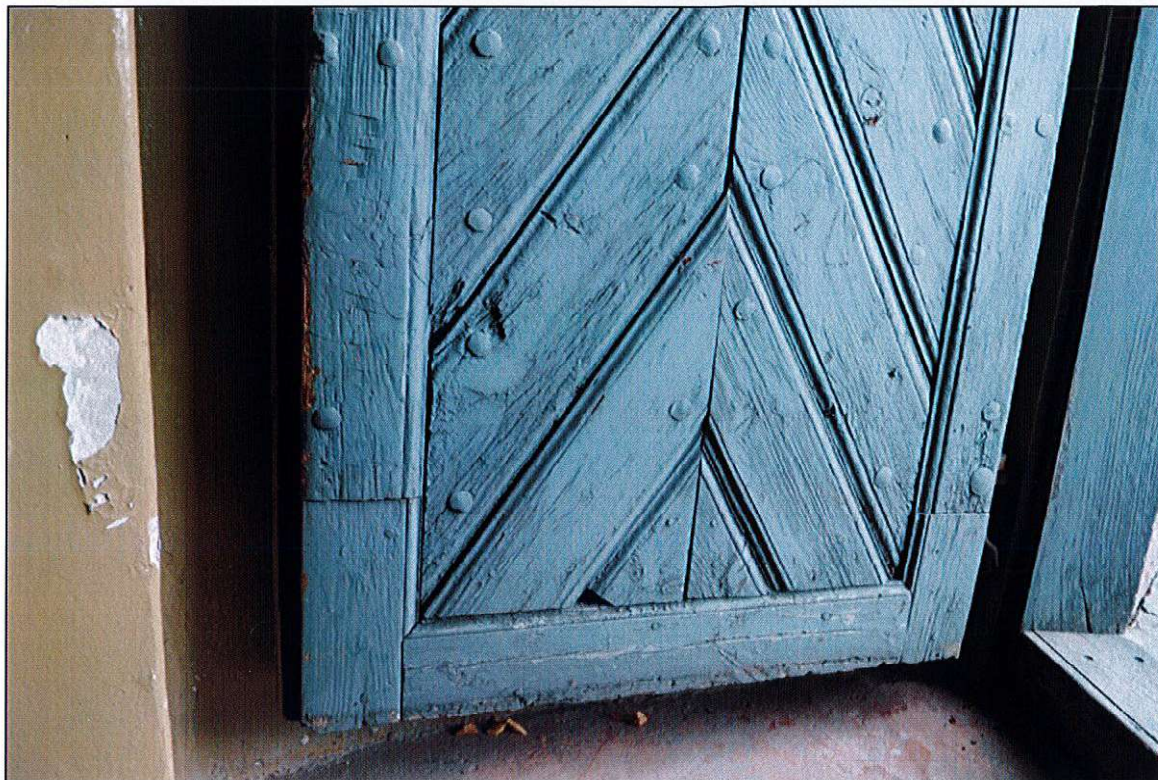
W obrębie drzwi stwierdzono dokonane przeróbki. Dotyczy to głównie drzwi od

strony południowej. Od strony zewnętrznej widoczne są w dolnej części wstawki, deski przybito metalowymi gwoźdźmi. Również wtórnie wymieniono futrynę. Obecnie uległa rozeschnięciu i spękaniu. Brak ofasowania w dolnej części drzwi, osadzonych poniżej poziomu futryny przyczynia się do dostawania się tam wody rozbryzgowej i opadowej. W drzwiach wejścia głównego widoczne nabite listewki uszczelniające drzwi przed dostawaniem się wiatru i wody.

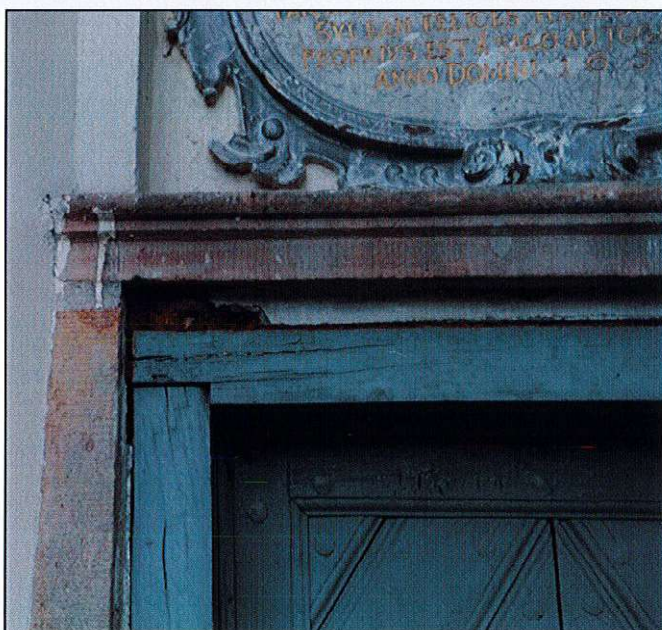
Nie stwierdzono świeżych otworów wylotowych drewno jadów, aczkolwiek nie można zaprzeczyć

ewentualności bytowania owadów szkodników drewna.

Wszystkie elementy metalowe zostały przemalowane. Mechanizmy zamykania są sprawne. W odpryskach i przetarciach powłok lakierowych widoczne ogniska korozji metalu. Stwierdzono braki gwoździ w zawiasach (odwrocia drzwi wejściowych). Krata metalowa również przemalowana. Widoczne ubytki metalu wskutek znacznie zaawansowanej korozji oraz brak mechanizmu zamykania (obecnie prowizorycznie łańcuch na kłódkę).

Ponadto z elementów metalowych drzwi oraz kraty wejścia głównego należy usunąć przemaalowania, odrdzewić i usunąć mechanicznie produkty korozji. Brakujące elementy dorobić w nawiązaniu do oryginalnych z zastosowaniem metod kowalskich. Następnie nanieść warstwę podkładową i końcową o odpowiednio dobranej kolorystyce. Zamki należy sprawdzić pod względem sprawności mechanizmu ich działania.
