## **DECYZJA NR 1.318/2021**

obejmującą wykonanie prac w kościele polegającym na remoncie instalacji elektrycznej, malowanie ścian we wnętrzu, oraz wymiana okien w wyższej kondygnacji nawy, na terenie obejmującym działkę oznaczoną w ewidencji gruntów nr 1135 obręb 0004 Czarncza, gm. Włoszczowa

**Decyzja Nr 46/B/2024**

- według przedłożonego opracowania: „Program prac konserwatorskich wystroju i wyposażenia kościoła pw. Św. Floriana Męczennika w Czarncy”, mgr Aneta Krawczyk-Wróbel, Kraków 2015 r, opracowania stanowiącego opieczetowany załącznik do niniejszej decyzji

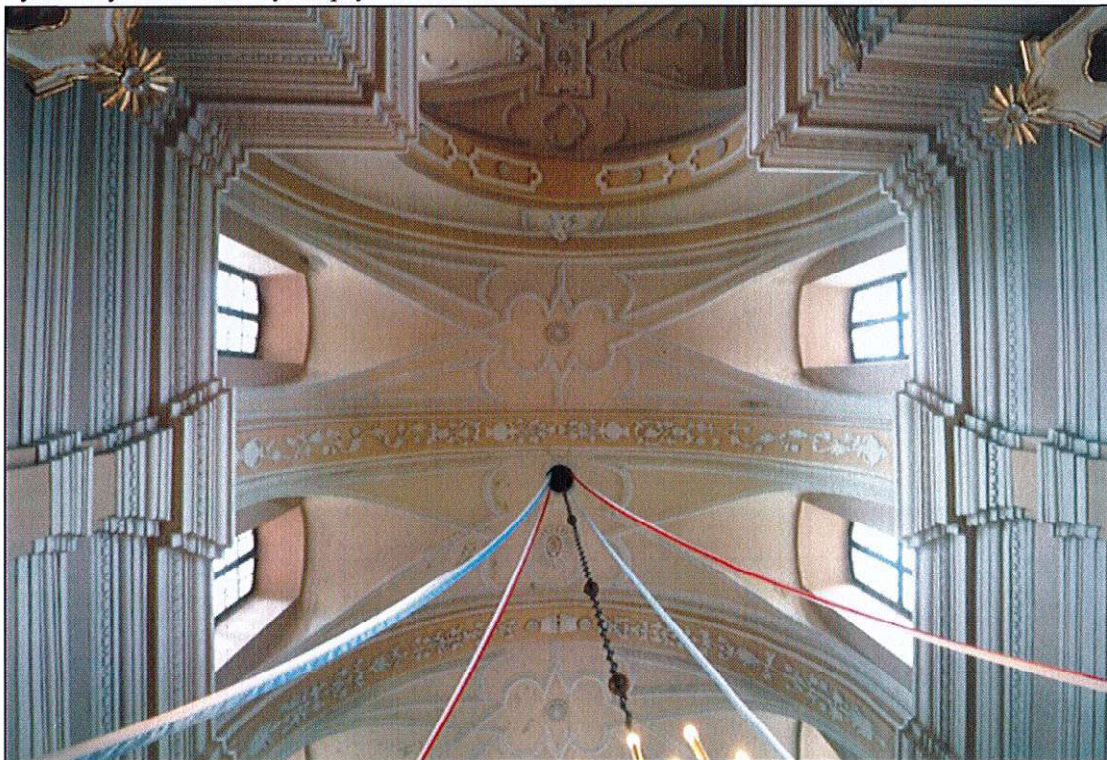
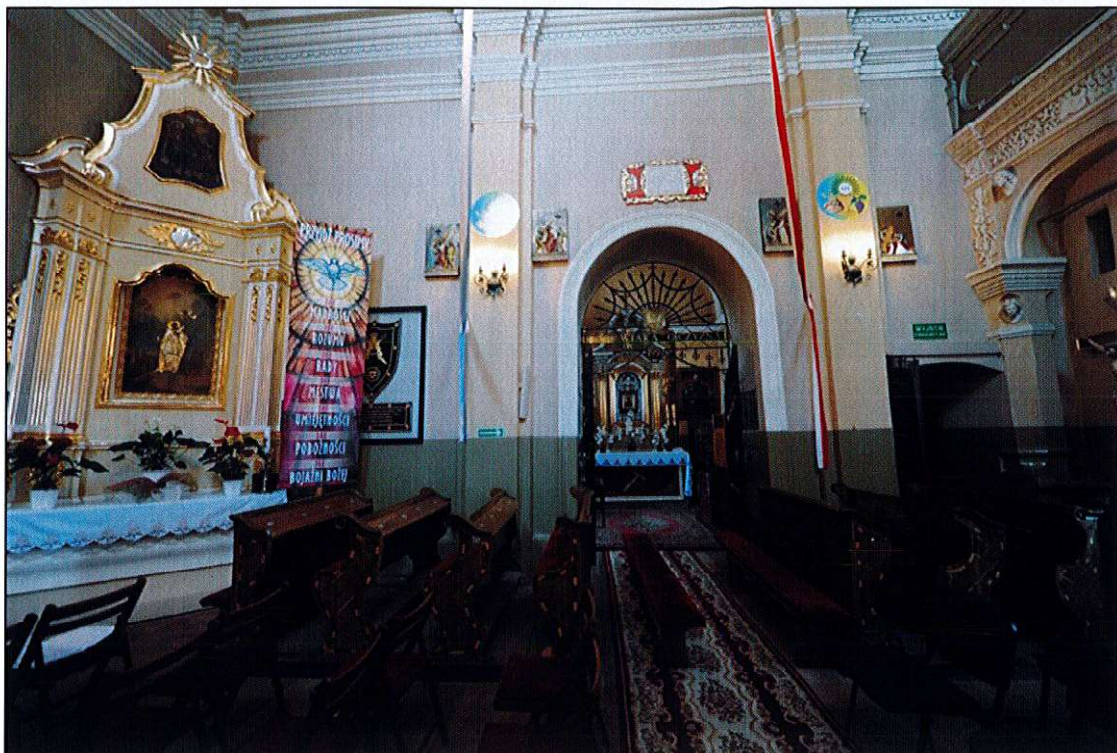
W strefie do wysokości gzymsu zapraw tynkarskich warstwy malarskie są w dobrym stanie. Obserwuje się tu głównie, typowe zniszczenia związane z użytkowaniem świątyni jak zabrudzenia, zakurzenie powierzchni, ubytki mechaniczne w tym przetarcia, zarysowania, ubicia krawędzi itp. Nie stwierdzono groźnych pęknięć konstrukcyjnych ścian oraz tynków. Zauważalne są głównie skurczowe, drobne rysy.

Dekoracja malarska z apsydy występuje w dobrym stanie zachowania, stwierdzono zabrudzenia oraz drobne ubytki oraz przetarcia. Złoczone nimby są pociemniałe, a także przetarte.

Przedstawienie malarskie z apsydy należy odczyścić. W przypadku tendencji do pudrowania jednocześnie utrwalić. Ubytki warstwy malarskiej zostaną uzupełnione w technice i technologii oryginału lub inne ustalonej w toku prac. Renowacja elementów złożonych wykonana będzie po przeprowadzonych badaniach. Wstępnie zakłada się usunięcie pociemniałych wskutek korozji i przetartych powierzchni szlagmetalów i wykonanie na nowo z zastosowaniem złota płatkowego odpornego na wpływ wilgoci a zatem korozję. W przypadku decyzji o pozostawieniu; odczyszczenie powierzchni i scalenie powierzchni (ustalenia komisyjne) np. z zastosowaniem złota mineralnego z końcowym zabezpieczeniem powierzchni.

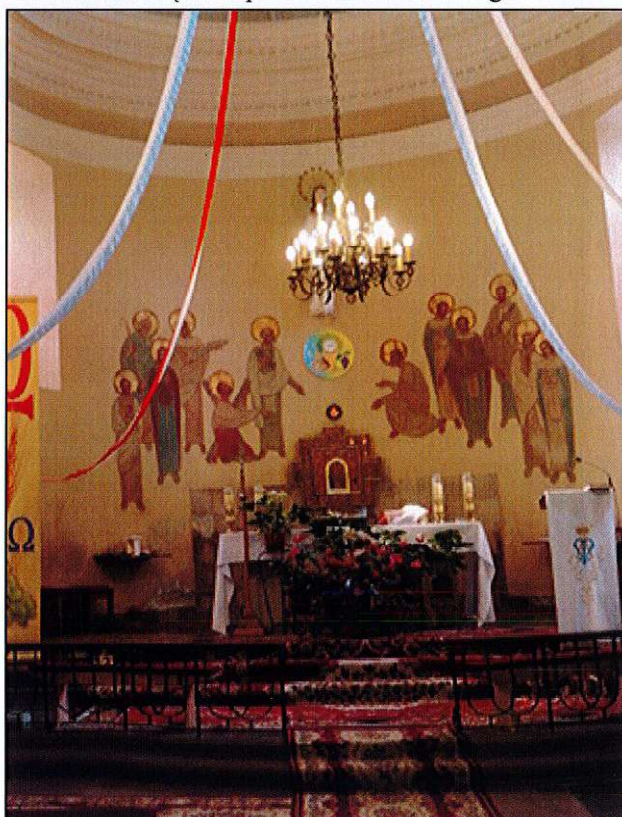
pochodzić od przeciekającego dachu. Z informacji pozyskanych od Inwestora, dach jest obecnie wymieniony. Niestety widoczny jest nadal problem z zawilgoceniem górnych

partii sklepienia. Zaleca się sprawdzić ocieplenie stropu, być może para wodna skrapla się wskutek różnicy temperatur i zawilgaca wyprawy tynkowe.

Po dokonanej wstępnie analizie stanu zachowania pokrytych monochromiami wypraw tynkowych, w pierwszej kolejności zaleca się ustalenie przyczyn występujących zawilgoceń w partiach; przycokołowej oraz sklepienia. Dodatkowej

ekspertyzy wymaga sprawdzenie przyczyny podciągania wilgoci kumulującej się w dolnej partiach murów kościoła (izolacja pozioma). Informacja ta, będzie istotna mając na uwadze zapobieżenie ponownemu zawilgacaniu tej strefy tynków. Po rozpoczęciu prac i ustawieniu rusztowań zaleca się również wykonanie badań zasolenia tynków w obrębie największych obszarów zniszczeń sklepienia (lunety), co będzie determinować zastosowanie odpowiedniej technologii w tych partiach. Ze względu na problem z wilgocią należy zwrócić uwagę na mikrowentylację okien oraz umieszczenie rynienek dla skraplającej się wody.

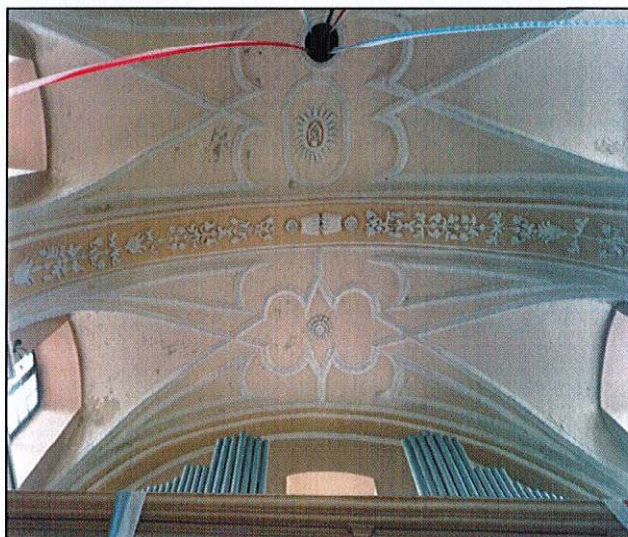
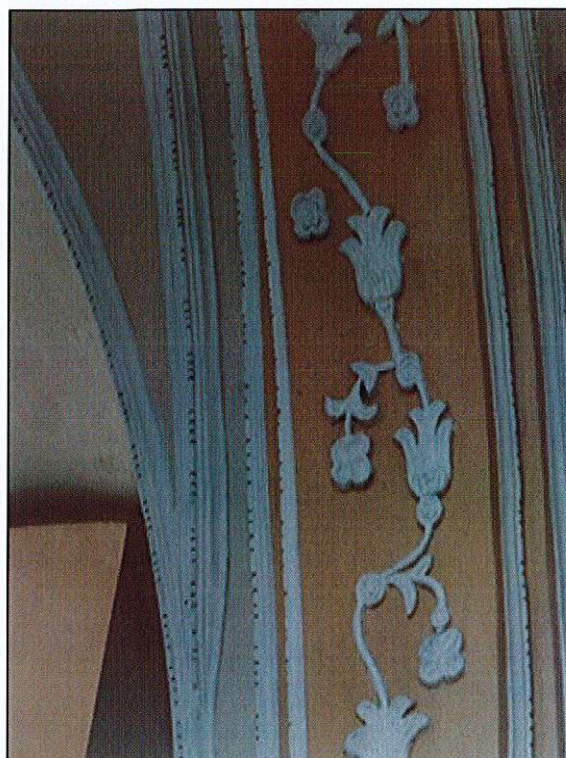
Na powierzchni sztukaterii zlokalizowano dwie warstwy bieli prawdopodobnie w technikach wapiennych. Ta ostatnia została dosyć grubo nałożona.

Stan zachowania dekoracji wykonanej ze stiuku jest zasadniczo dobry, aczkolwiek w partii sklepienia obserwuje się liczne, drobne złuszczenia warstwy malarskich do zaprawy. Niewątpliwie jest to ta sama przyczyna jak w przypadku zniszczeń tynków powierzchni płaskich. Brak bezpośredniego dostępu, uniemożliwia dokładne ustalenie stanu zachowania samych zapraw ich spójności i stopnia ewentualnej dezintegracji. Nie stwierdzono ubytków czy uszkodzeń mechanicznych. Jedynie drobne spękania. Na powierzchniach obserwuje się głównie powierzchniowe zabrudzenia, pajęczyny. Dość gruba warstwa białej farby, zetraca delikatny rysunek form oraz szczegóły detali.

Proponuje się oczyszczenie powierzchni z zabrudzeń i pozostałości zniszczonych warstw oraz usunięcie grubo nałożonej warstwy farby. W przypadku stwierdzenia na podstawie wykonanych badań zasoleń, odsolenie metodą swobodnej migracji do rozszerzonego środowiska. Jednocześnie wykonanie dezynfekcji skażonych mikroorganizmami partii (sklepienie). Planuje się wykonanie koniecznych wzmocnień i uzupełnienie ubytków dekoracji masą stiukową zbliżoną do oryginału (w razie takiej konieczności należy wkleić zbrojenia z drutu nierdzewnego). Kończącą czynnością przy elementach stiukowych będzie wykonanie

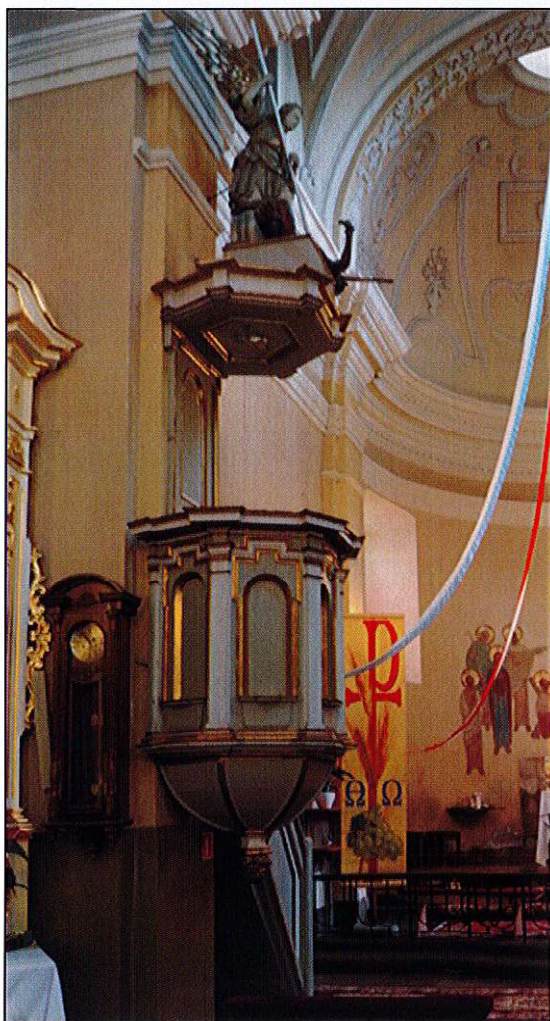
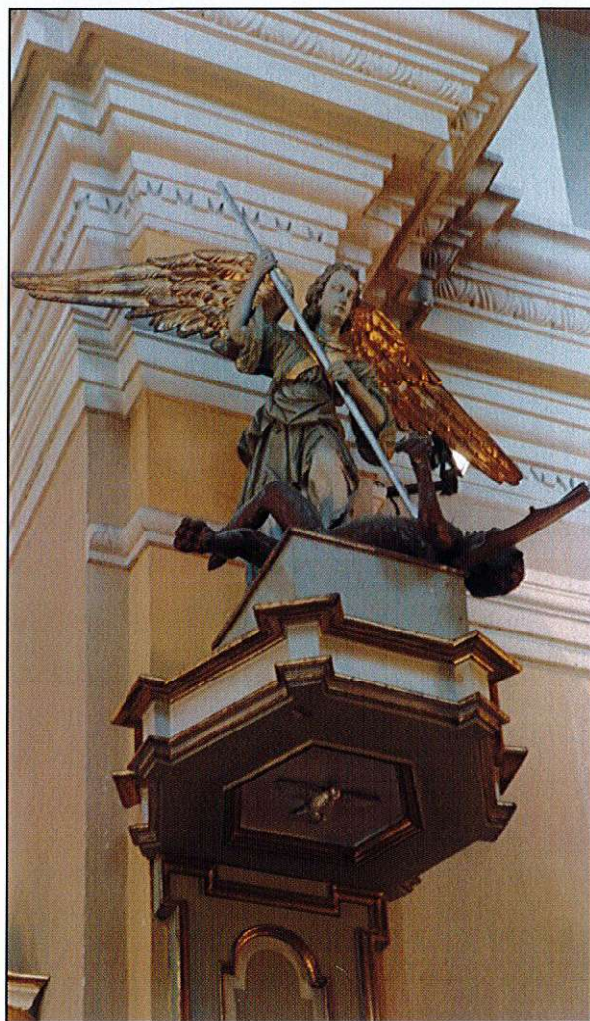
Na stan zachowania ambony i jej obecny wygląd miały wpływ zarówno dokonane przekształcenia jak i czynniki pogarszające stan drewna takie jak; zmienne warunki wilgotnościowe czy zainfekowanie owadami żerujących w drewnie. Na występujące uszkodzenia mechaniczne złożyło się wieloletnie użytkowanie obiektu.

Stopnie na krawędziach stopnic są uszkodzone i wytarte. Warstwa lakieru pokrywająca drewno schodów w kolorze brązowym jest przetarta do drewna. Drewno tej części obiektu zostało znacznie uszkodzone poprzez działalność owadów szkodników drewna. Deskowanie pod schodami posiada szczeliny powstałe wskutek zeschnięcia się.

działalności owadów szkodników drewna. Widoczne otwory wylotowe owadów żerujących w drewnie zarówno od strony polichromowanej struktury jak i we wnętrzu kosza. Wnioskować można, iż struktura drewna jest osłabiona. Powierzchnia lakieru pokrywającego strukturę ambony jest zabrudzona z licznymi zarysowaniami szczególnie w partii blaustrady. Na jej odwrocie wyrzeźbione ostrymi przedmiotami napisy i rysunki. Wierzchnia warstwa malarska posiada liczne zagłębienia, nierwoności poprzez naniesienie jej na wcześniej występujące ubytki drewna i monochromii. W obrębie wystroju ambony nie zachował się detal snycerski. Zapewne został zniszczony lub skradziony. Kosz stanowi surowa architektura i złożone profilowania tzw. "płynąca woda". Jedynym akcentem snycerskim jest szyszka i gołębica w podniebiu baldachimu oraz rzeźby ustawione na baldachimie. Ich powierzchnia jest mocno zakurzona i zabrudzona. Warstwa malarska jest przemalowaniem po ubytkach warstw spodnich. Brak dostępu do tej partii obiektu uniemożliwia ocenę jego dokładnego stanu zachowania.

Złocenia wykonane szlagmetalem w technice olejnej na mikstion uległy korozji, ich kolorystyka w odcieniu rdzy jest zmatowiała i zabrudzona, widoczne przetarcia oraz uszkodzenia mechaniczne powierzchni. Nie stwierdzono na podstawie wstępnych badań na obiekcie (balustrada, kosz ) gruntów klejowo-kredowych. Srebrzenia gołębiczy wykonane szagaluminium pociemniały, czarne plamki świadczą o występowaniu korozji folii metalowej.

Przekształcenia estetyczno-plastyczne oraz postępujące zniszczenia poszczególnych warstw technologicznych są powodem podjęcia koniecznych prac konserwatorskich. W toku planowanych działań proponuje się wykonać pełny zakres zabiegów technicznych jak i pełną konserwację estetyczną, prowadzących do przywrócenia wyglądu oraz własności zabytku jak najbardziej zbliżonych do pierwotnych. Ważnym i niezbędnym będzie dokładne potwierdzenie wstępnie ustalonej budowy technologicznej i stratygrafii nawarstwień. Umożliwi to ostatecznie określenie pierwotnej kolorystyki, ewentualnego zakresu najwcześniejszych warstw złoczeń w wyższych partiach obiektu (baldachim, rzeźby) i ich stanu. Podczas prac przy obiektach przeprowadzona będzie istotna konserwacja techniczna, wzmacniająca i stabilizująca strukturę drewna. Zaleca się dokładny przegląd stanu technicznego schodów z ewentualną wymianą stopnic i podłogi kosza. Zaleca się zastąpienie płyty pilśniowej płycinami z drewna wykonanymi analogicznie do zachowanych. Przeprowadzona zostanie mpregnacją połączona z dezynsekcją. Jest to etap niezbędny dla przywrócenia własności mechanicznych materiału, wzmacniając osłabione drewno żerowaniem owadów szkodników. Ponadto, niezbędna jest dezynsekcja zaatakowanych przez owady obiektów, zatrzymanie procesu ich niszczenia i przenoszenia się w dalsze partie drewna. Podjęta realizacja w szczególności będzie miała na celu odzyskanie utraconych walorów artystycznych i estetycznych ambony. Proponuje usunięcie przemalowań i odsłonięcie najwcześniejszej kolorystyki powierzchni struktury w kolorze kremowym w technice olejnej lub akrylowej ostatecznie ustalonej w toku prac. Odwrocie balustrady oraz kosza pomalowane farbą olejną należy odczyścić i wyeksponować w kolorze drewna zgodnie z pierwotnym opracowaniem. Zaleca się rekonstrukcję koloru w nawiązaniu do kolorystyki ołtarzy bocznych (kremowo-piaskowy kolor) obecnie po konserwacji dla stworzenia spójnego w estetyce wystroju świątyni. Postępowanie konserwatorskie w obrębie kolorystyki figur z baldachimem określone będzie po demontażu i wykonaniu koniecznych badań stratygraficznych.

Zakłada się usunięcie pozostałości lakieru ze stopni schodów i wykonanie nowej warstwy wykończeniowej poprzez bejcowanie i naniesienie odpornego na ścieranie lakieru poliuretanowego.

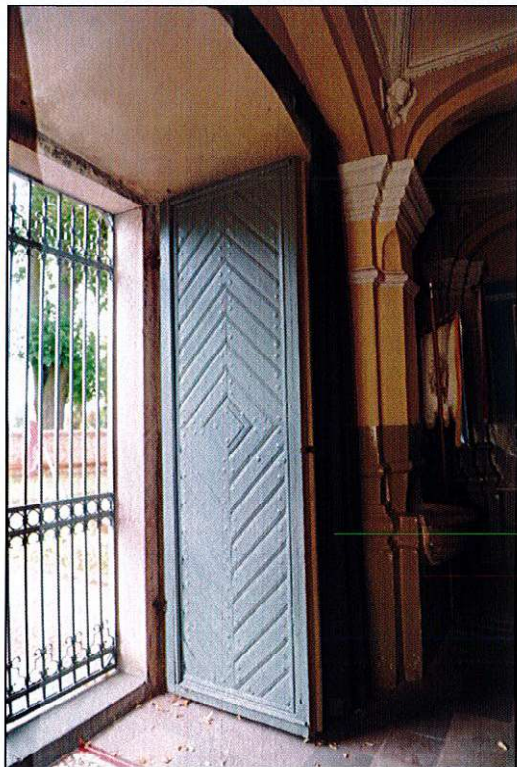
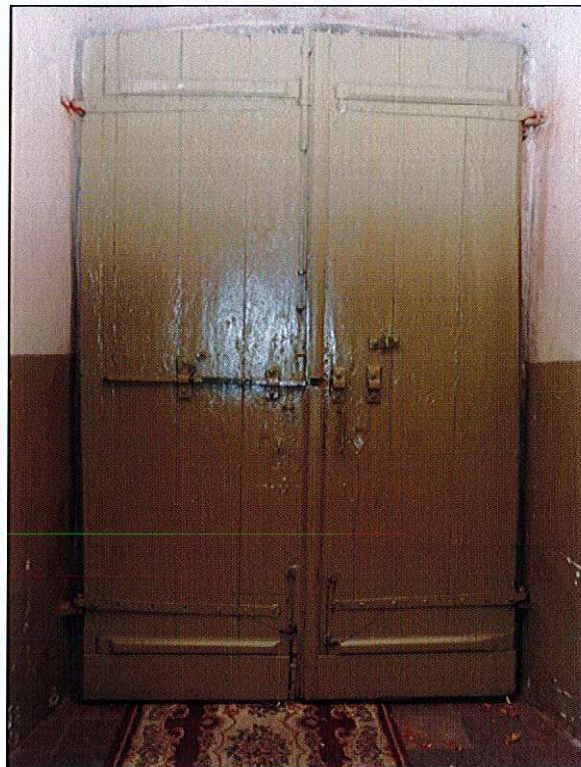
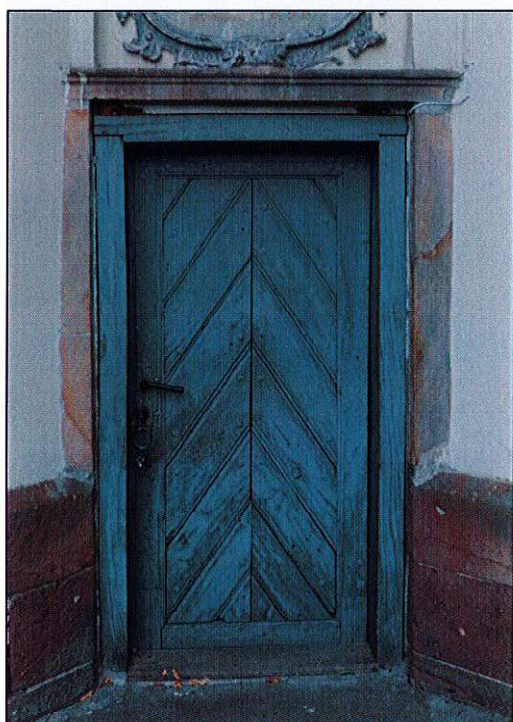
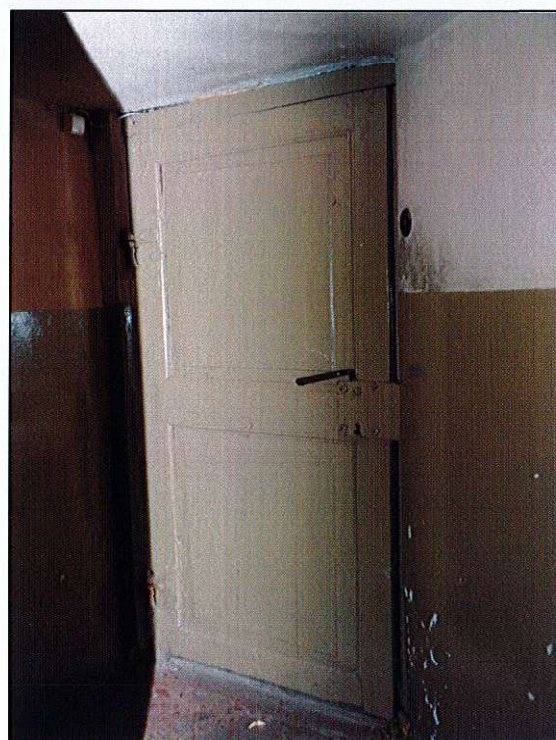
Drzwi zewnętrzne pokryte są licznymi warstwami olejnymi, które stworzyły grube nawarstwienie zalewając profil szlachetnego układu desek w jodełkę. Widoczne samoistne odkrywki przez wszystkie warstwy przemalowań wskutek odpryskiwania warstw i urazów mechanicznych jak obtłuczenia, zarysowania, wgniecenia. Na powierzchni drzwi od strony zewnętrznej liczne spękania warstw malarskiej oraz drobne wzdłużne pęknięcia drewna. Od tej strony deski w gorszym stanie niż deski od strony wewnętrznej. Narażone na czynniki atmosferyczne posiadają charakterystyczne zmiany wskutek pracy drewna. Występują szczeliny i szpary między deskami. Obserwuje się drobne ubytki i wyszczerbienia drewna. Warstwa malarska na tych powierzchniach ulegała również szybszemu niszczeniu i liczniejszym odpryskom. Ostatnia

warstwa farby w kolorze szarym, pokrywa liczne ubytki warstwy spodnich - przemalowań. Nawarstwienie te, zniekształcają też profile szalunkowych desekowań. Widoczne mechaniczne wytarcia powłok lakierowych na krawędziach oraz w okolicy zamków aż do drewna. Od strony wewnętrznej powierzchnię drewna i elementów metalowych zakrywa gruba warstwa przemalowań. Ostatnia w kolorze jasnożółtym, wykonana lakierem. Jest nierówna i nieestetyczna, widoczne liczne drobne odpryski tej sztywnej warstwy, ukazując warstwy spodnie w brązowym kolorze, a także warstw drewna.

Wszystkie elementy metalowe zostały przemalowane. Mechanizmy zamykania są sprawne. W odpryskach i przetarciach powłok lakierowych widoczne ogniska korozji metalu. Stwierdzono braki gwoździ w zawiasach (odwrocia drzwi wejściowych). Krata metalowa również przemalowana. Widoczne ubytki metalu wskutek znacznie zaawansowanej korozji oraz brak mechanizmu zamykania (obecnie prowizorycznie łańcuch na kłódkę).

W toku prac usunięte zostaną kryjące nieestetyczne i szczerne nawarstwienia farb olejnych, metodą chemiczną. Po tej czynności zakłada się możliwość delikatnego przeszlifowania powierzchni w celu wyrównania aczkolwiek przewiduje się zachowanie historycznej faktury powierzchni desek. Wtórnie dodane elementy drewniane (deski, listewki) zostaną usunięte. Zakłada się przeprowadzenie impregnacji wzmacniającej drewna połączonej z dezynfekcją oraz dezynsekcją. Nie wyklucza się wymiany mocno osłabionych fragmentów zniszczonej stolarki lub jej flekowania z zastosowaniem drewna identycznego gatunkowo. Futryna drzwi od strony południowej wymaga wymiany z korektą niwelującą możliwość dostawania się wody opadowej z zewnątrz (obecnie drzwi poniżej poziomu posadzki zewnętrznej). W razie stwierdzenia złego stanu elementów deskowania wykonana zostanie ich rekonstrukcja wg istniejących wzorów. Dotyczy to również wtórnych zmian w ramach profilaktycznych napraw. Następnie drobne ubytki zostaną wypełnione odpowiednio dobranym kitem do drewna (w przypadku drzwi wejściowych odpornym na czynniki zewnętrzne) z opracowaniem powierzchni w nawiązaniu do otoczenia. Wtórne, metalowe gwoździe należy usunąć i zastąpić kutymi o dużych łebkach. Uzupełnić również brakujące w nawiązując do oryginalnych.
